Datum: 10.11.2006

Beispielhafte  
**Thermografische Untersuchung  
von Wänden und Decken  
im Tunnel der U-Bahnlinie 7**  
bei km 110,6 +27 bis +50  
Einfahrt Hpu (Gleis 2)

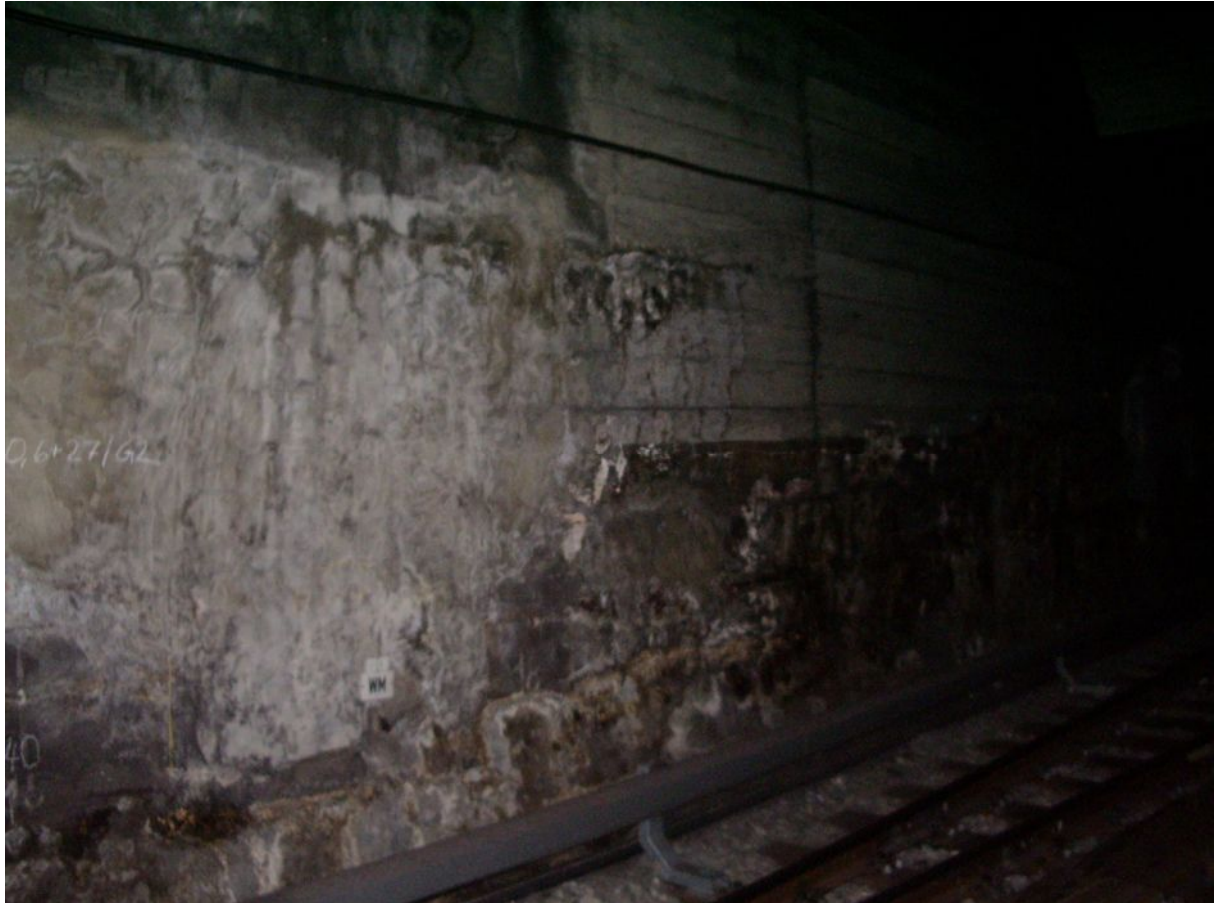
Bild 1 (Schadstelle bei km 110,6 +27 bis +50  
(Einfahrt Hpu - Gleis 2) unbehandelt

Wie das Schadbild erkennen lässt, zeigt die Wand  
großflächige, auch alte Durchfeuchtungen  
(Aussinterungen).

Diese Bereiche stellen sich haptisch vor Ort so  
unterschiedlich dar, dass sich Stellen innerhalb des  
geschädigten Bereiches nass anfühlen, während  
andere Stellen offensichtlich trocken sind.

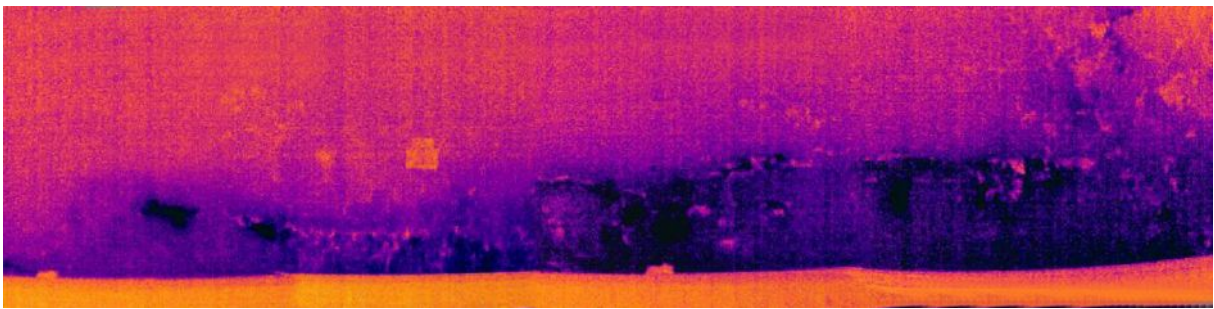
Bild 2 Schadstelle bei km 110,6 +27 bis +50  
als aus Einzelbilder zusammengesetztes Thermografiebild

Deutlich sind kältere Bereiche von wärmeren  
Bereichen zu unterscheiden.  
Hierbei wurden thermografisch ermittelte  
Temperaturunterschiede auf der Oberfläche von  
ca. 1,5 K bis 2 K (23,4°C bis 21,6°C) festgestellt.

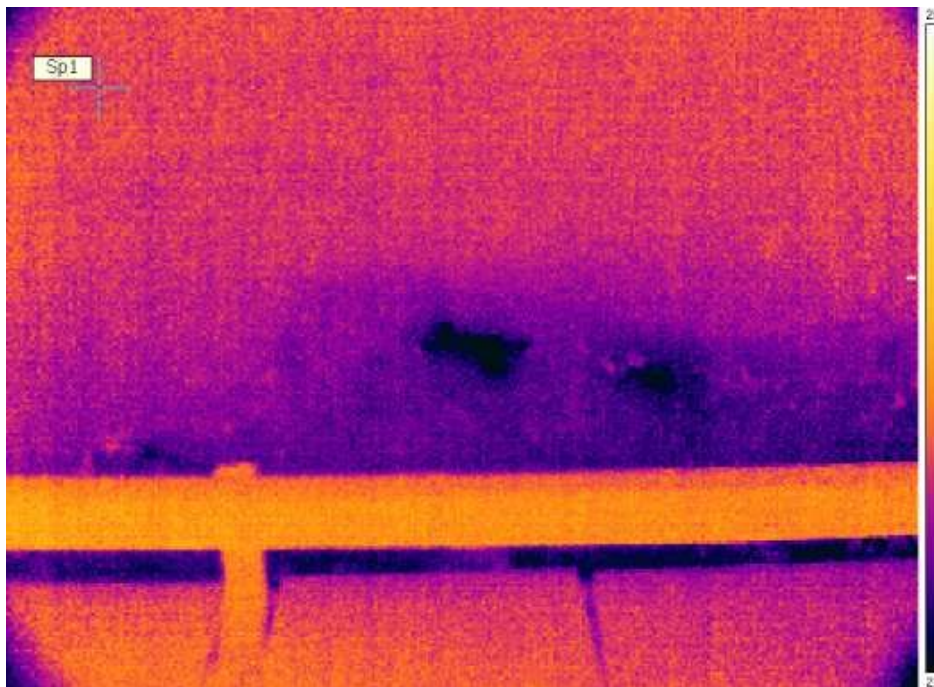
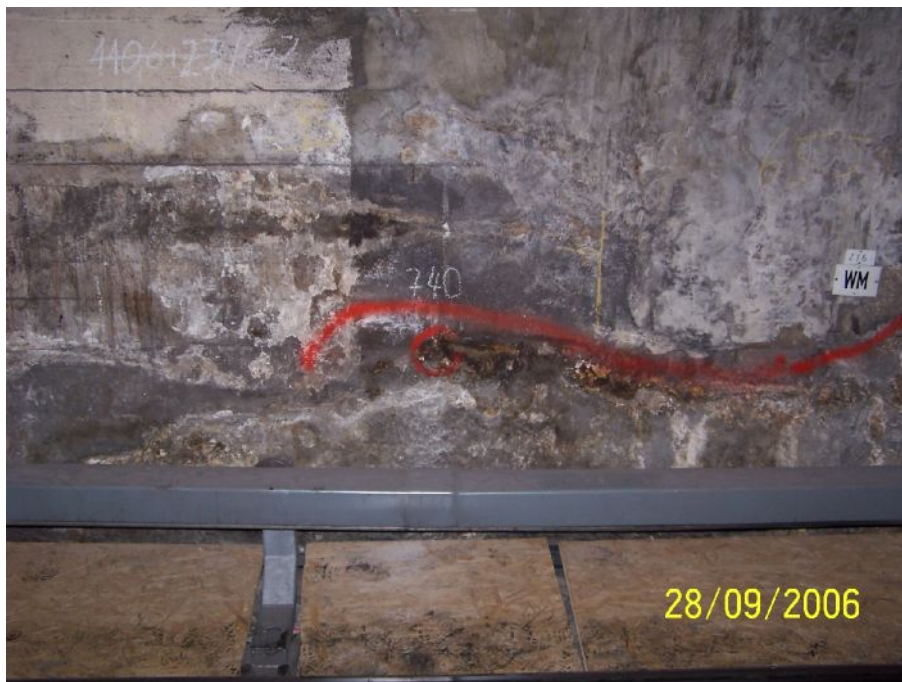
Bild 3 Teilbereich Schadstelle als Thermografie  
Der dunklere (blaue) Bereich zeigt die kälteren Stellen.  
Deutlich sind zwei besonders kalte Stelle zu sehen.  
Es ist anzunehmen, dass diese Stellen von extremer Nässe herrühren.

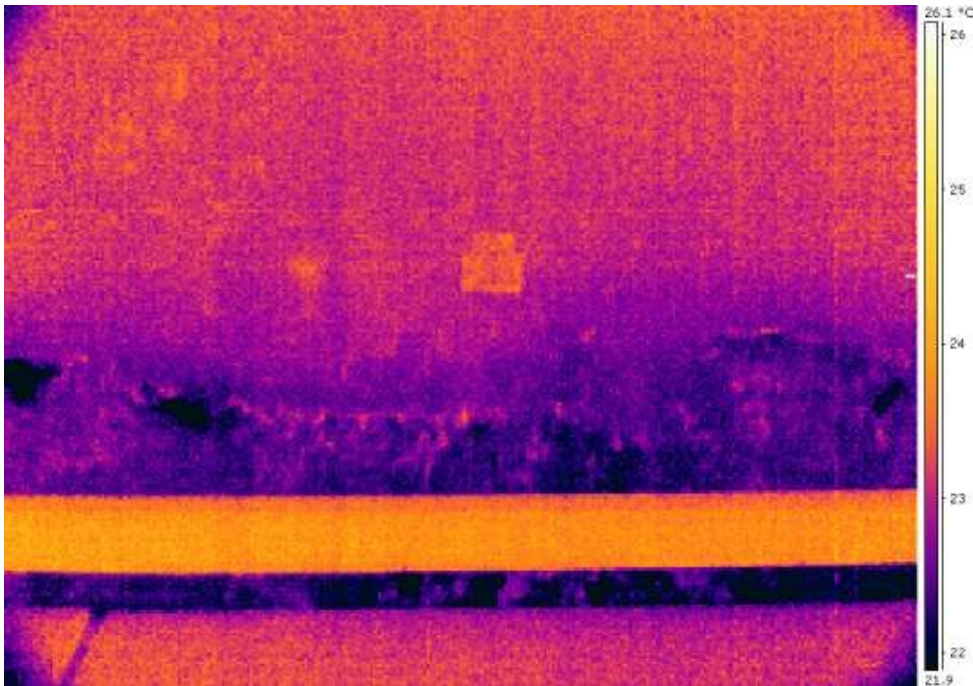
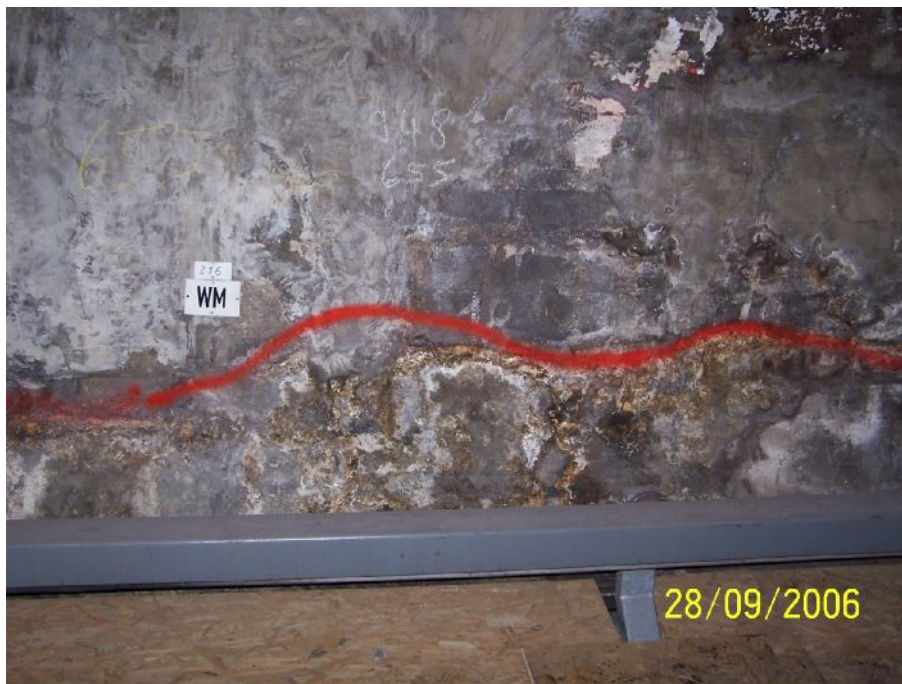
Bild 5 Teilbereich Schadstelle als Thermografie  
Der helle Fleck in der Mitte stellt die beiden Schilder dar.  
Links davon sind hellere (wärmere) Stellen zu erkennen, diese  
könnten auf Hohlstellen hindeuten.

Durch Abklopfen konnte bestätigt werden, dass es sich bei den beschriebenen wärmeren Stellen tatsächlich um Hohlstellen handelt.

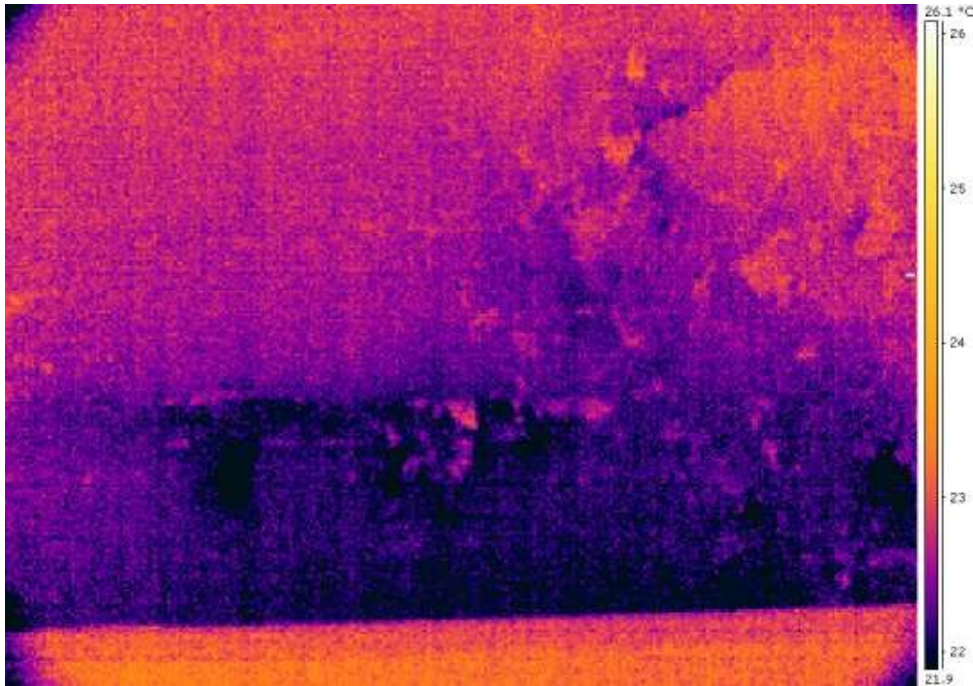
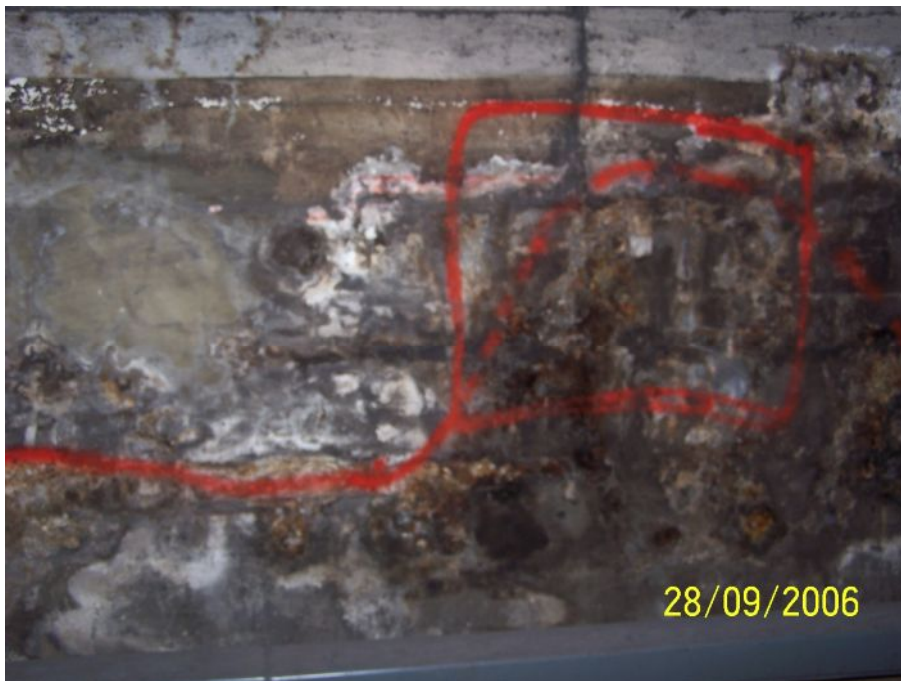
Bild 7 Teilbereich Schadstelle als Thermografie  
Neben dem kalten Bereich in der Mitte des Bildes sind rechts oben großflächig wärmere Bereiche zu erkennen.

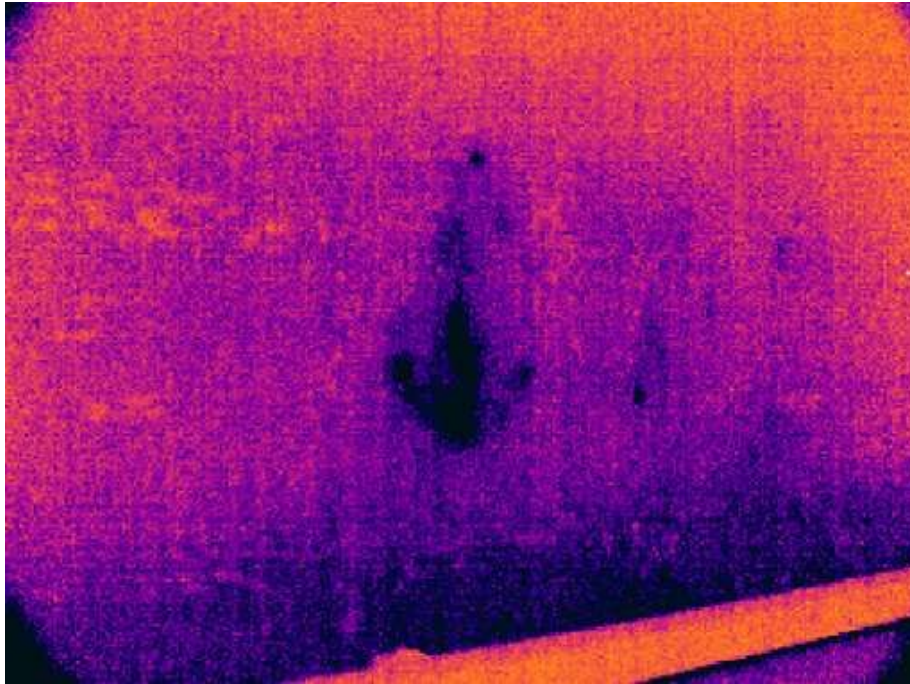
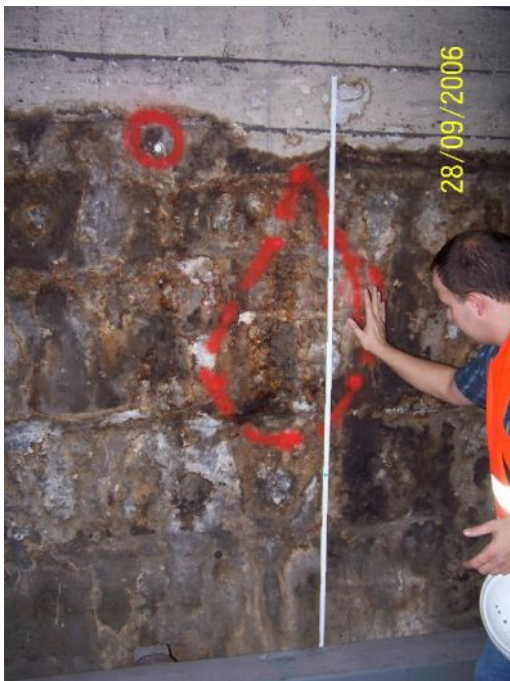
Bild 9 Teilbereich Schadstelle als Thermografie  
In einem insgesamt etwas kälteren Bereich befindet sich ein tropfenförmiger, besonders kalter Bereich.

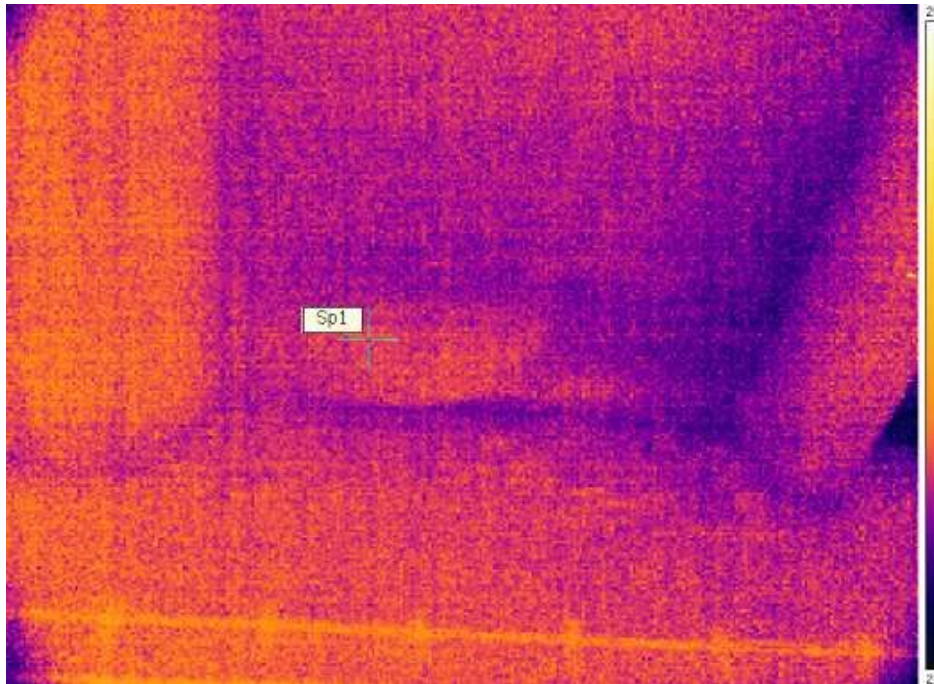
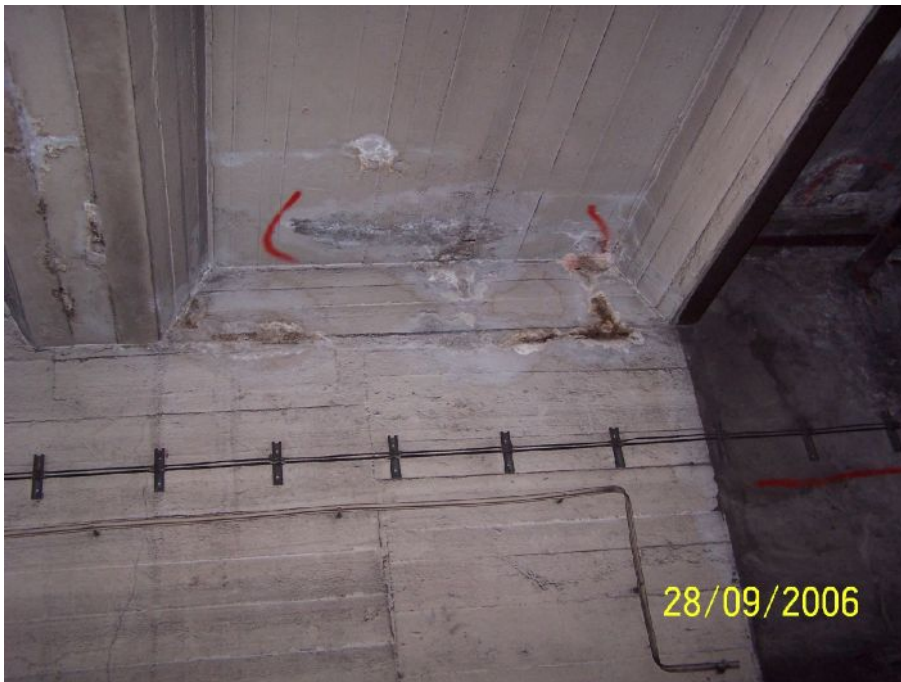
Bild 11 Teilbereich Schadstelle als Thermografie  
Im Deckenbereich ist deutlich eine wärmere Stelle zu erkennen.  
Der blaue Bereich in der Nähe des Unterzuges lässt sich aus  
unterschiedlicher Geometrie und Kombination der Bauteile  
erklären.

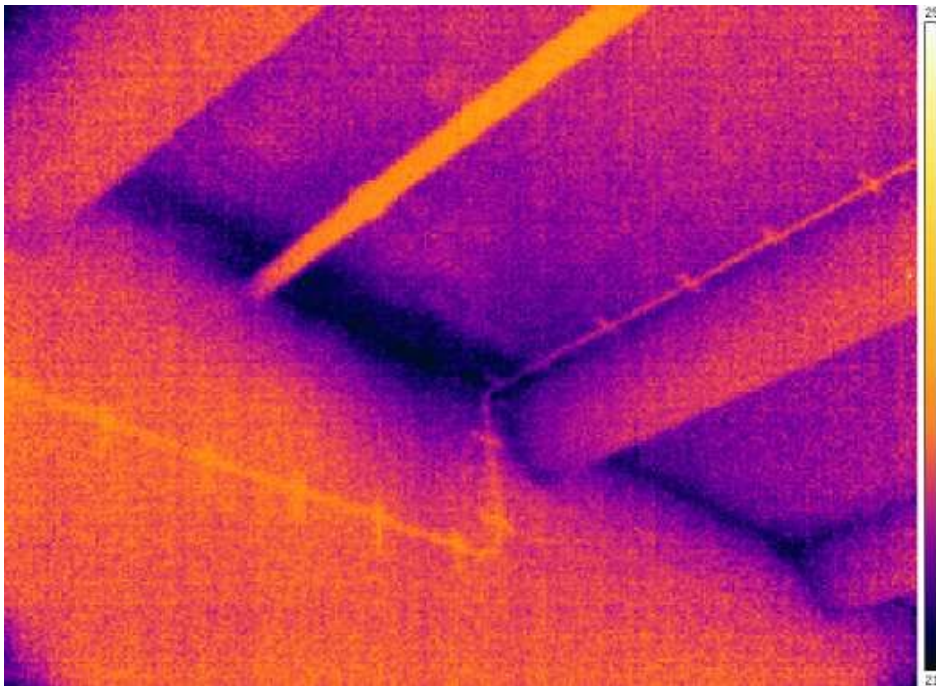
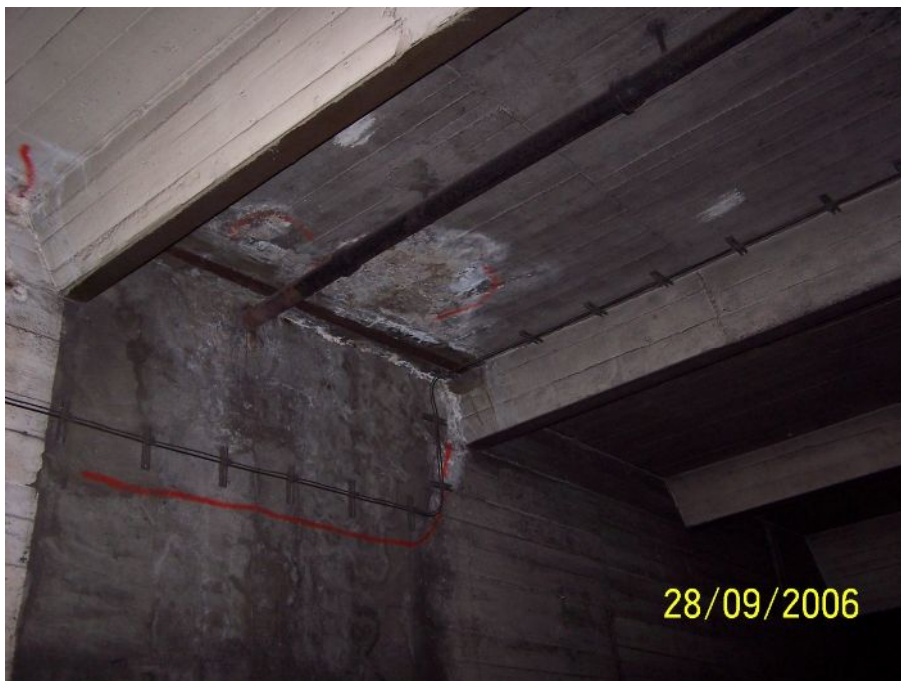
Bild 13 Teilbereich Schadstelle als Thermografie  
Der stark dunkle Bereich lässt auf eine Durchfeuchtung schließen. Die hellen Striche stellen Abwasserleitung und Kabel dar.

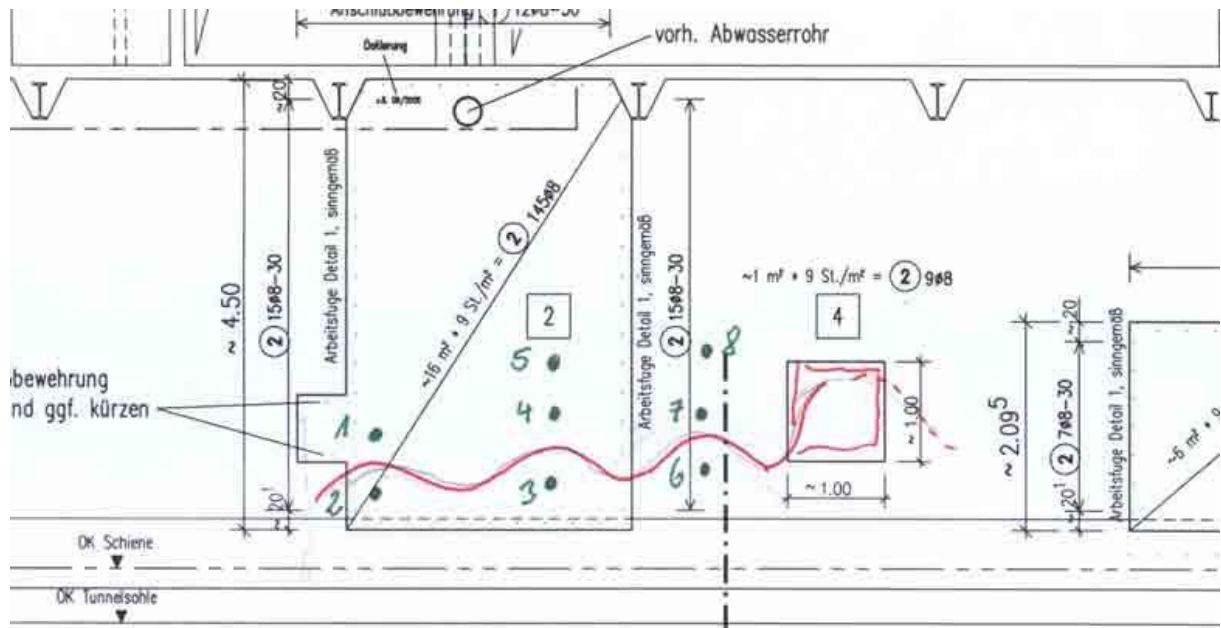
Skizze mit Eintragung der signifikanten Kalt-Warm-Grenze (rot) und den Messpunkten (je zwei Bohrungen) Nr. 1 bis 8

<b>5</b>	<b>1,3%</b>	<b>8</b>	<b>1,1%</b>
<b>1</b>	<b>1,5%</b>	<b>4</b>	<b>2,2%</b>	<b>7</b>
<b>2</b>	<b>&gt;2,6%</b>	<b>3</b>	<b>&gt;2,6%</b>	<b>6</b>

Der einzelne, abweichend erhöhte Wert (Nr. 4 - 2,2%) kann ursächlich aus Verbindung mit elektrischer Messmethode und naher Bewehrung resultieren. Um Fehler auszuschließen wurden die nahen Ersatzpunkte Nr.5 und Nr. 8 zusätzlich gewählt.

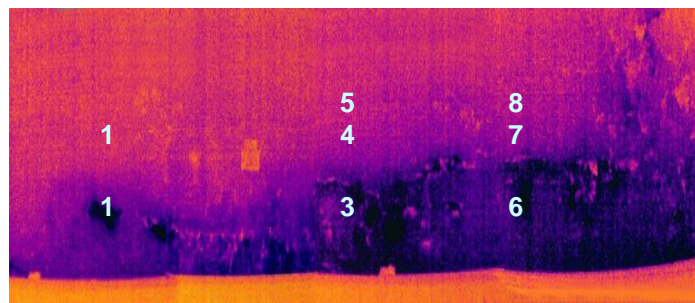
Bild 15 (seitlich gestaucht)  
 Stauchung wurde vorgenommen, um Vergleichbarkeit mit der Skizze herzustellen

Grundsätzlich kann gesagt werden, dass sich die Ergebnisse der Messung mit den Farben des entsprechendem Infrarot-Wärmebildes decken.
