Thermografische Untersuchung  
zum Zwecke der optischen Darstellung der größten Wärmeverluste

Mehrfamilienhaus  
Muster-Straße 10, 10000 Berlin

Untersuchung am 12.04.2007 ab 05.00 Uhr

Außentemperatur: 8,0°C rel. Luftfeuchte außen 70%

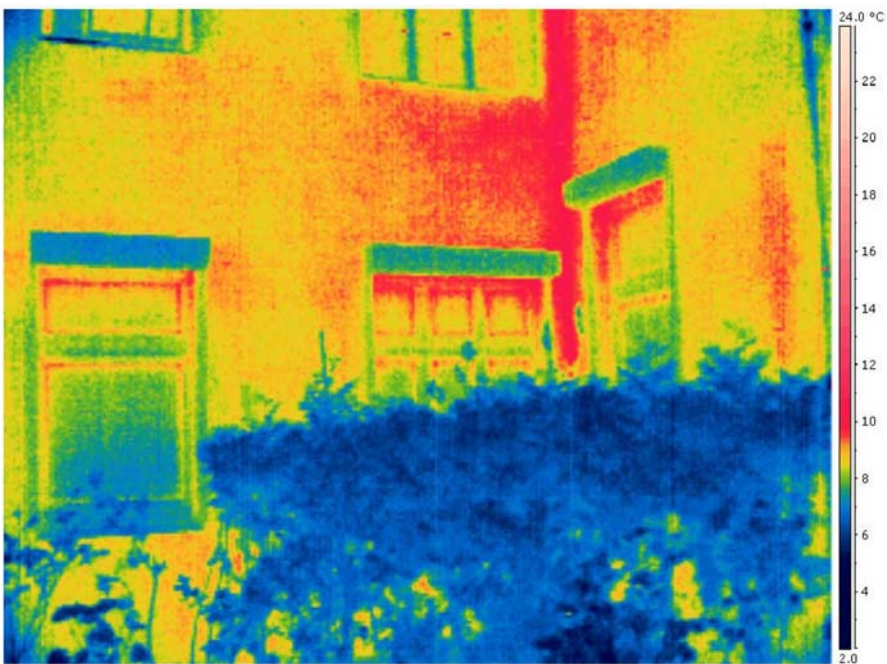
Dateiname IR\_0559.jpg  
 Datum 12.04.2007 05:12:47

Die außenliegenden Rollladenkästen dieser Fenster stellen, anders als die Eingebauten in den vorigen Aufnahmen, keine Wärmebrücke da

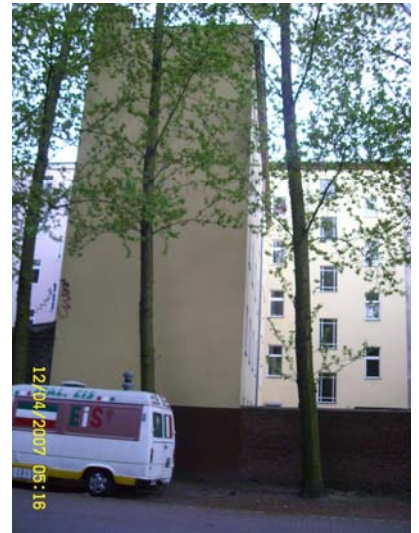
Dateiname IR\_0564.jpg  
 Datum 12.04.2007 05:21:13

Der Erfolg der nachträglich wärmegeämmten Außenwand (Brandwand) ist deutlich zu sehen.
